OMAKOTITALON KUNTOTARKASTUS JA
KORJAUSEHDOTUKSET

Opinnäytetyö
Huhtikuu 2016

Single-Family House Condition Inspection

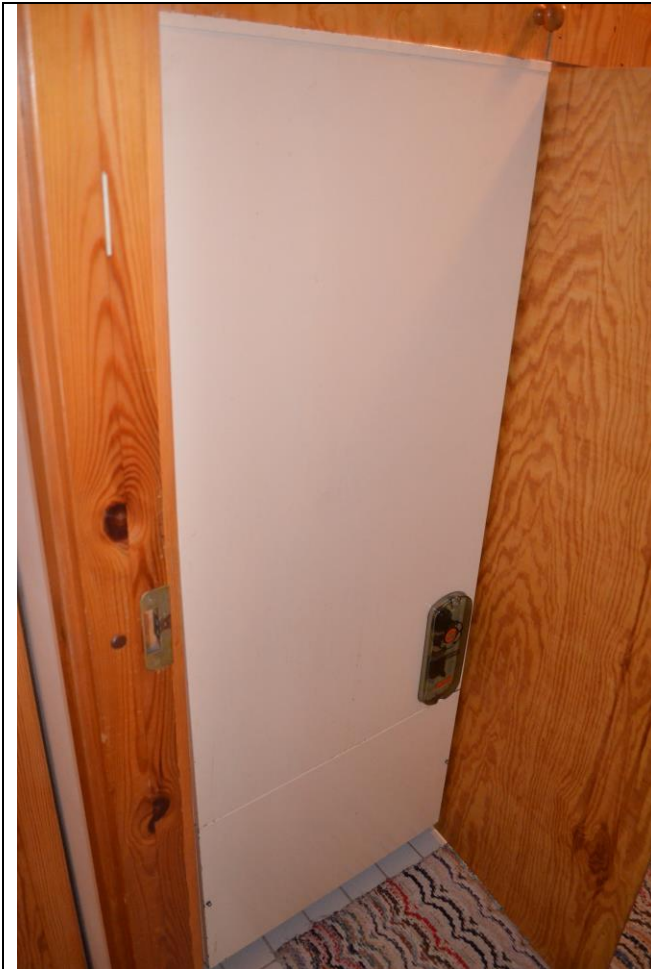
Kuva 23, Lämminvesivaraaja

Vesimittari	<ul style="list-style-type: none">• Vesimittari pukuhuoneessa
Lämminvesivaraaja	<ul style="list-style-type: none">• Sijaitsee pukuhuoneessa
Vesijohdot näkyvin osin	<ul style="list-style-type: none">• Heikkokuntoiset
Veden virtaamat	<ul style="list-style-type: none">• Ei saatu mitattua
Käyttöveden lämpötila	<ul style="list-style-type: none">• 52°C
Havainnot	<ul style="list-style-type: none">• Osittain uusittu putkisto, mutta löytyy vanhoja kupariputkia• Pinnassa olevat vesijohtoputket pääosin muovia• Vesivuotoa ei havaittavissa, mittari ei pyörinyt• Kiinteistö liitetty kunnallistekniikkaan
Toimenpidesuositus	<ul style="list-style-type: none">• Vesijohdot uusittava jos tarpeellista

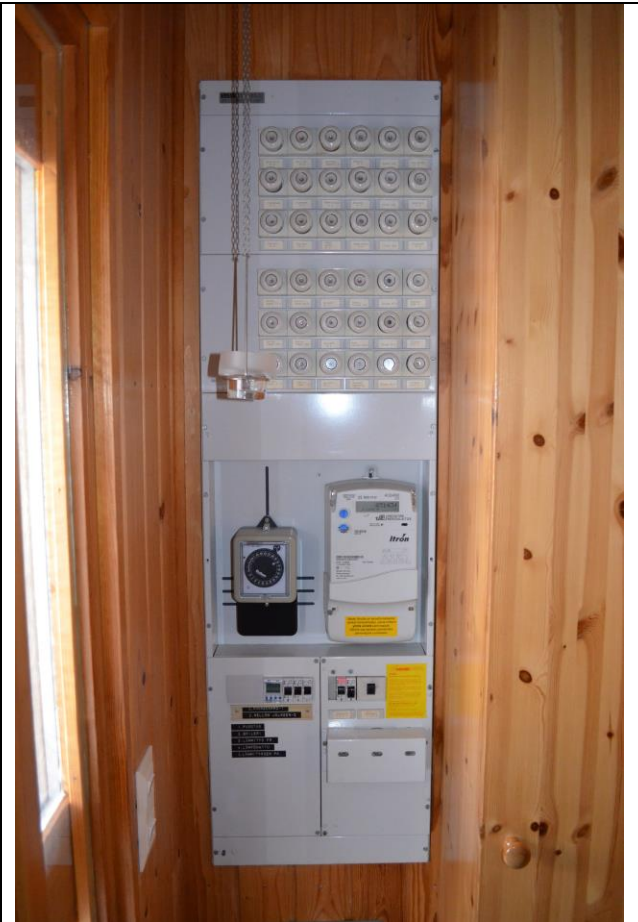
**kuva 25, Sähkötaulu**

Havainnot	<ul style="list-style-type: none">• Sähkötäulu ja varokkeet ovat sisäeteisen seinällä• Sähköjärjestelmä on alkuperäinen• Uusi etälukumittari
Toimenpidesuositus	<ul style="list-style-type: none">• Järjestelmä toimii joten minkäänlaisia toimenpiteitä ei tarvita

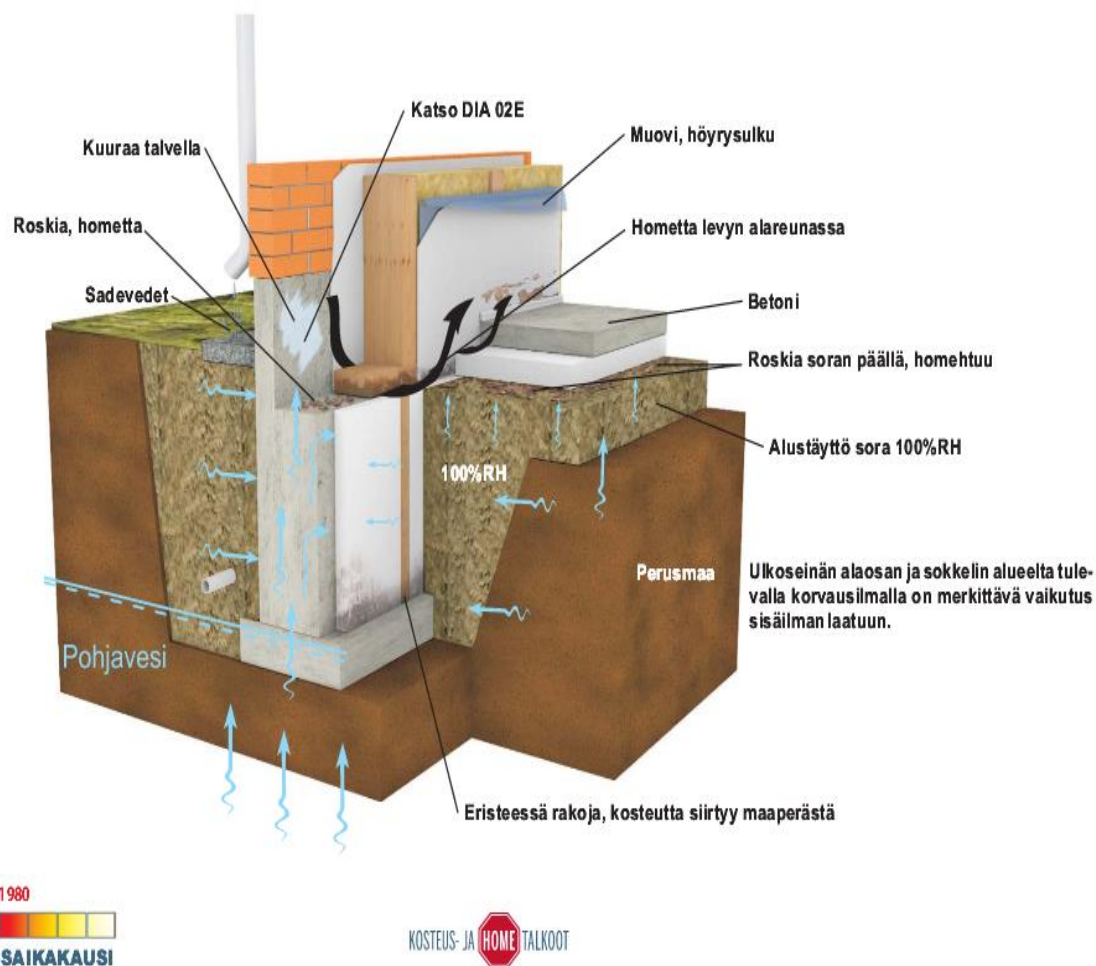
Kuva 2, Valesokkeli (www.hometalkoot.fi)

Rakennuksessa oli myös valesokkeli, mikä tullaan korjaamaan tilaajan pyynnöstä. Valesokkelin oli havaittu aiheuttavan kosteusvaurioita kantavan seinärungon alapuolelle. Seinärungon kosteusvaurio kehittyy, kun maankosteus nousee kapillaarisesti valesokkelia myöten runkoon. Valesokkelin korjausmenetelmäksi on valittu Lamox Oy termopalkkiratkaisu (Lamox Oy, www.lamox.fi), joka puurunkoiselle seinärakenteille yleisin menetelmä.
